INFORME SOBRE RESULTADOS DE LA PRUEBA REALIZADA CON BALIZAS FLEXIBLES H-50 Y H-75 FABRICADAS EN ACETATO DE ETILEN-VINILO

**EXCMA. DIPUTACIÓN PROVINCIAL
ALICANTE**
AREA DE INFRAESTRUCTURAS,
Departamento de Carreteras

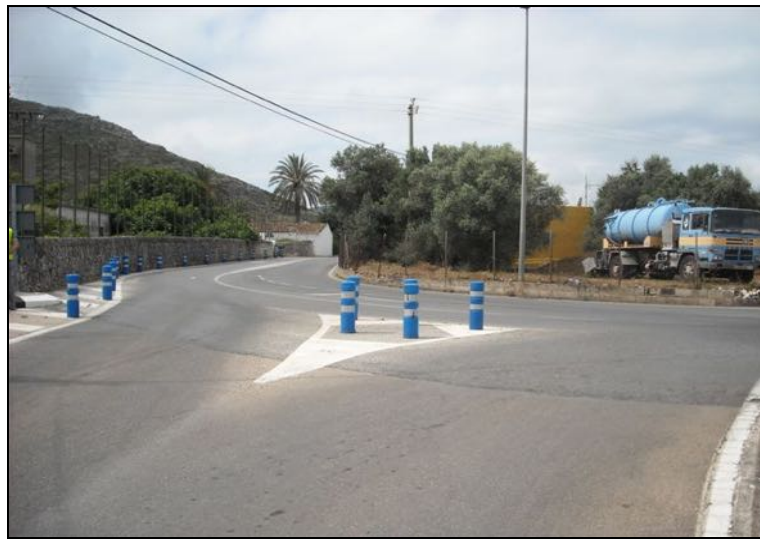
Situación antes de la prueba con balizas H-75 de polietileno.

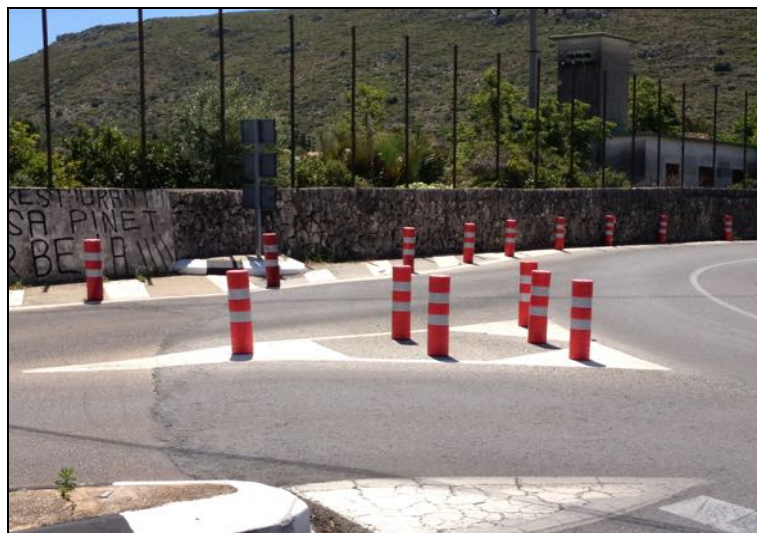
Balizas H-75 de EVA colocadas en mayo de 2011.

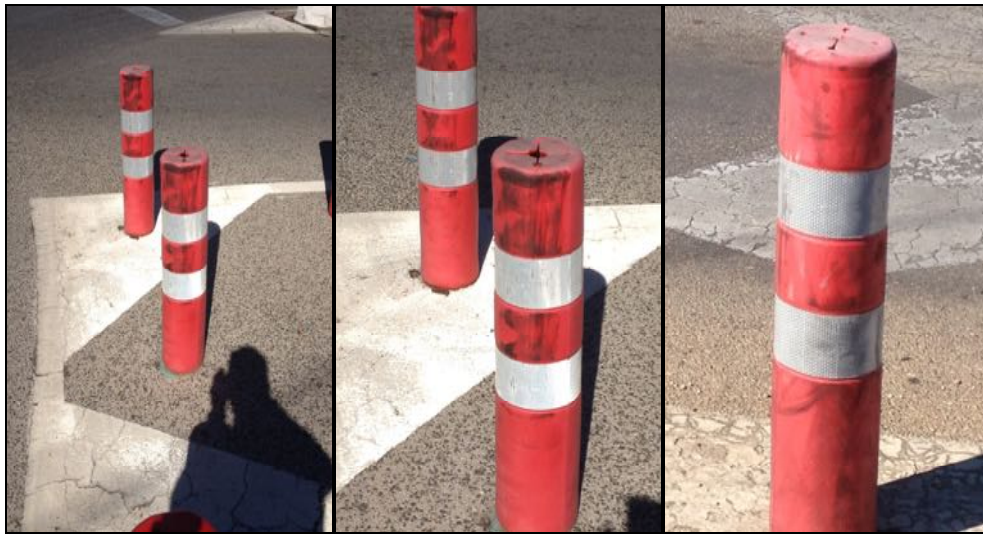
Imágenes tomadas el 6-11-2012 donde se puede apreciar que las nuevas balizas de EVA han sido golpeadas por los vehículos.

Los golpes que han recibido las nuevas balizas de EVA que podemos intuir por las marcas que presentan, a nuestro entender, no nos parecen asumibles por las balizas tradicionales de polietileno.

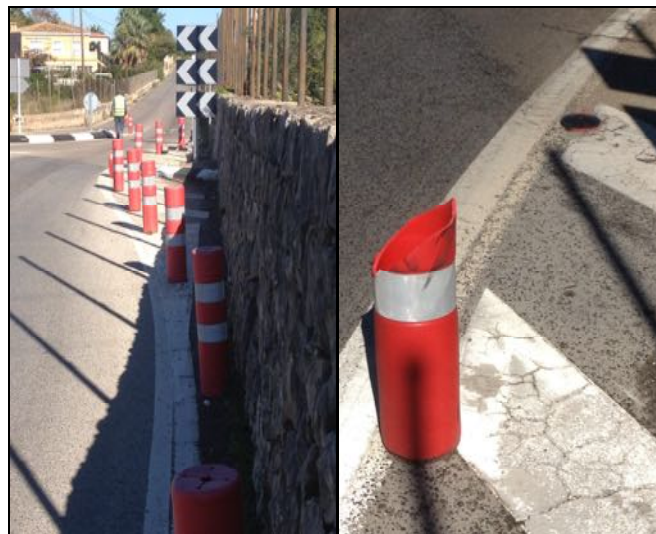
Estado de las balizas a 6-11-2012 y fotografía de una de las balizas rota por la acción del tráfico.

Anteriormente se realizaba la reposición de tres balizas cilíndricas de polietileno cada mes, pero según información del Capataz de la brigada encargada de la reposición, estas balizas estaban deterioradas a los diez días de su reposición. Desde mayo de 2011 hasta diciembre de 2012, con el nuevo material, se han repuesto cinco balizas de EVA y se ha tenido que realizar la reparación del anclaje de otra.

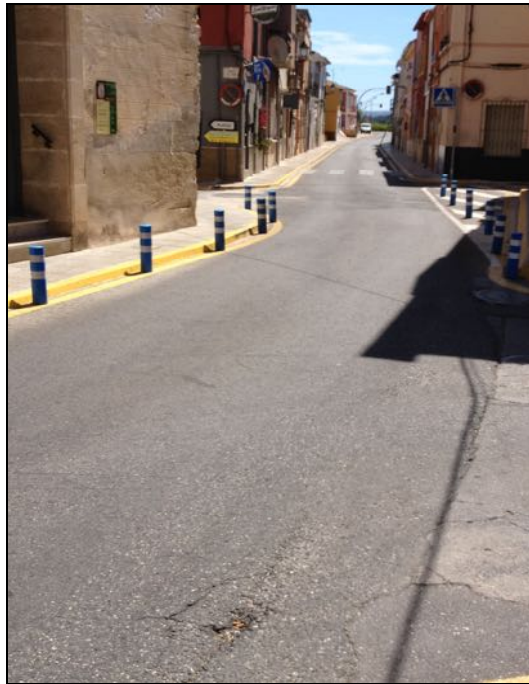
Situación de las balizas en la prueba realizada en la CV-723 en febrero de 2012.

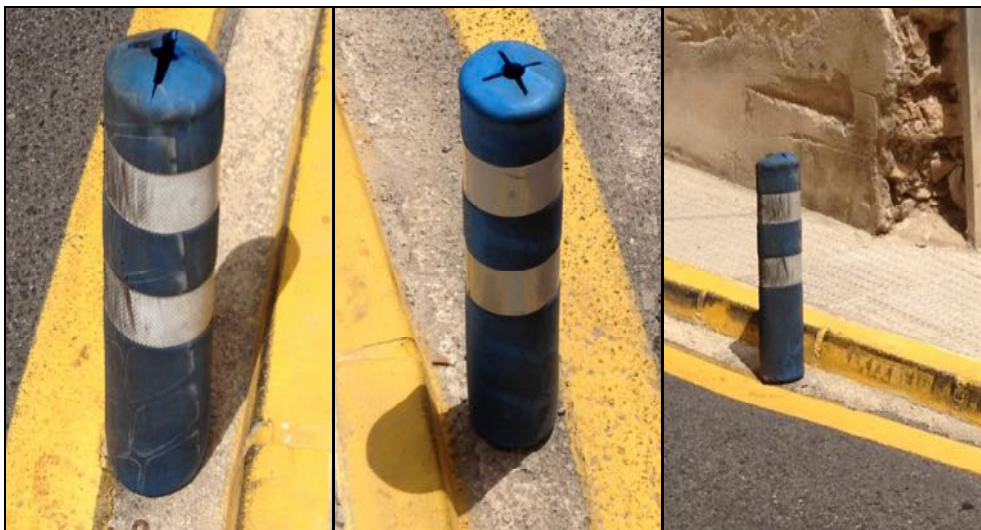
En las dos primeras imágenes se puede apreciar marcas de ruedas de vehículos pesados que han pasado por encima de las balizas. En la tercera imagen se puede apreciar que la baliza ha sido repetidamente golpeada. Tomadas el 26-7-2012.

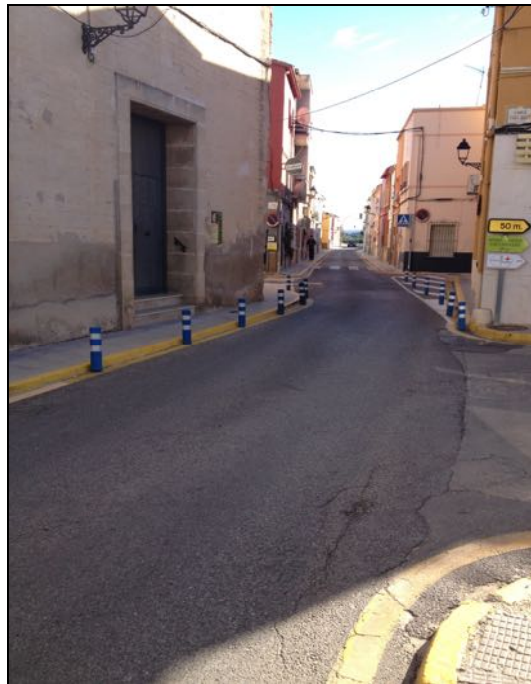
Imagen tomada el 29-11-2012 donde se pueden apreciar todas las balizas colocadas en febrero de 2012 en estado de servicio.

Anteriormente se realizaba la reposición de cinco balizas cilíndricas de polietileno cada mes, pero según información del Capataz de la brigada encargada de la reposición, estas balizas estaban deterioradas a los diez días de su reposición. Desde febrero de 2012 hasta diciembre de 2012, con el nuevo material, no se ha repuesto ninguna baliza de EVA. De la misma forma que en el caso anterior, los golpes y atropellos que han recibido las nuevas balizas de EVA que podemos intuir por las marcas que presentan, a nuestro entender, no nos parecen asumibles por las balizas tradicionales de polietileno.

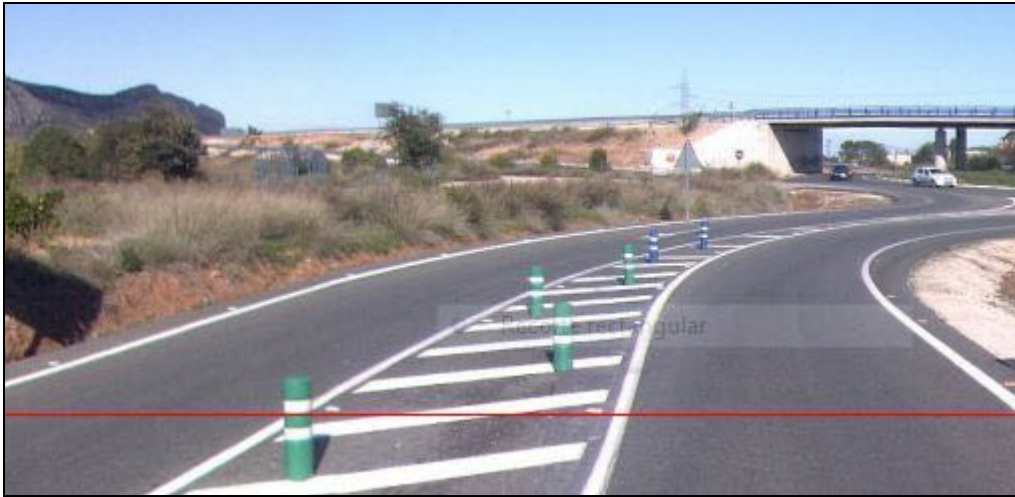
Situación antes del inicio de la prueba donde se puede apreciar la situación de dos balizas cilíndricas azules provisionales, al haber desaparecido las anteriores. Todas son de polietileno.

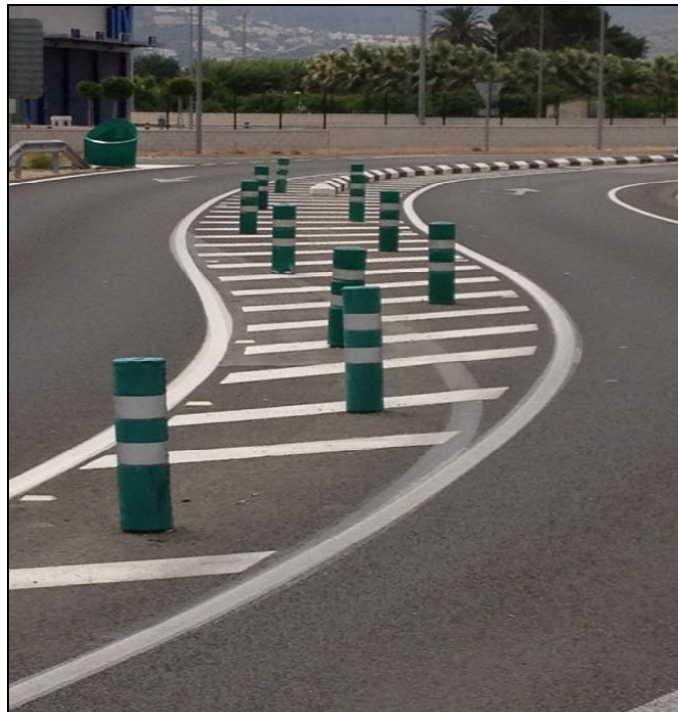
Situación actual con las dos balizas en punta H-75 de EVA.

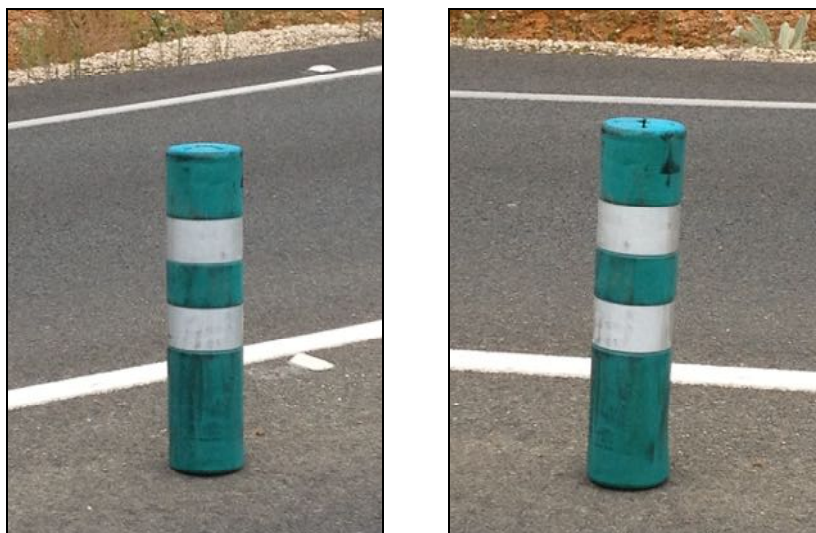
Imágenes donde se aprecian golpes recibidos por las balizas por el tráfico de la vía.

Las dos balizas de polietileno desaparecieron a los tres meses de ser colocadas en la CV-731. Las nuevas, de EVA, están colocadas desde marzo de 2012 y siguen cumpliendo su función.

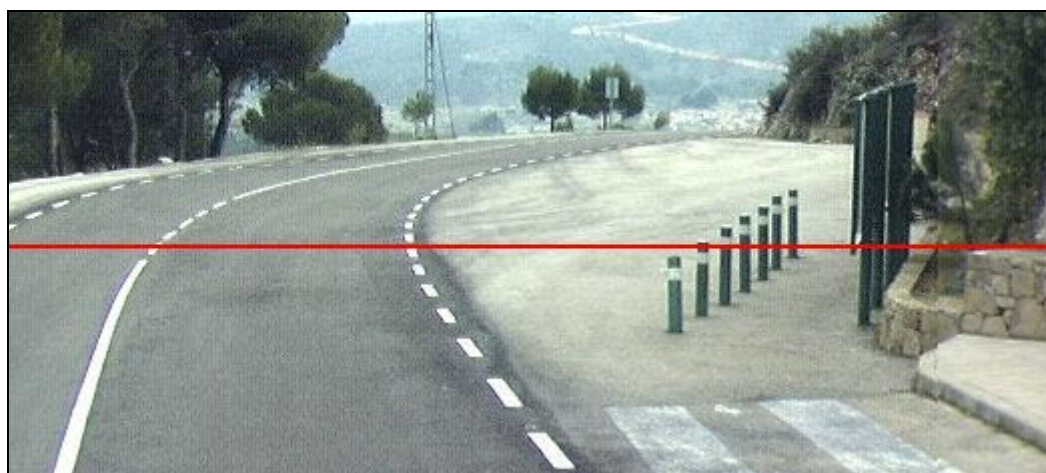
En la CV-712, en enero de 2012, se colocaron siete balizas cilíndricas azules de EVA en sustitución de otras siete de hierro que se consideraron peligrosas para el tráfico rodado.

Situación con balizas de hierro.

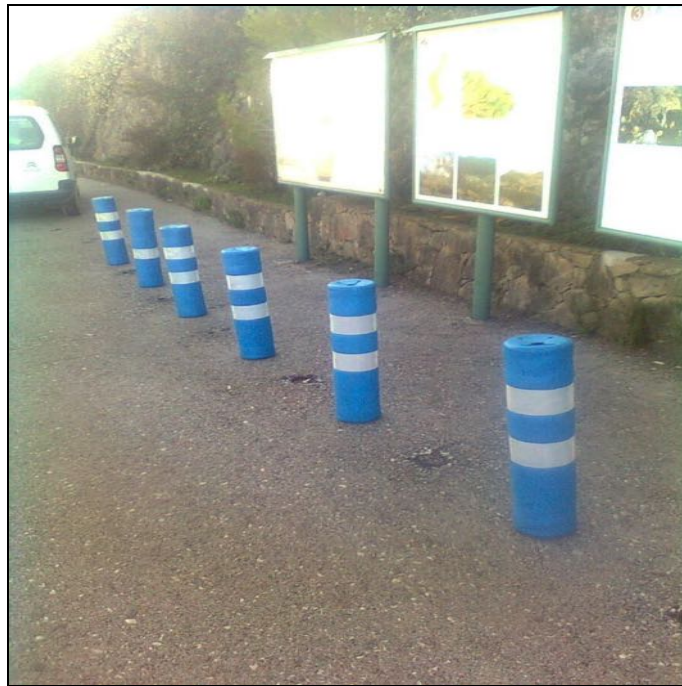
Situación con balizas de EVA a 5/12/12.

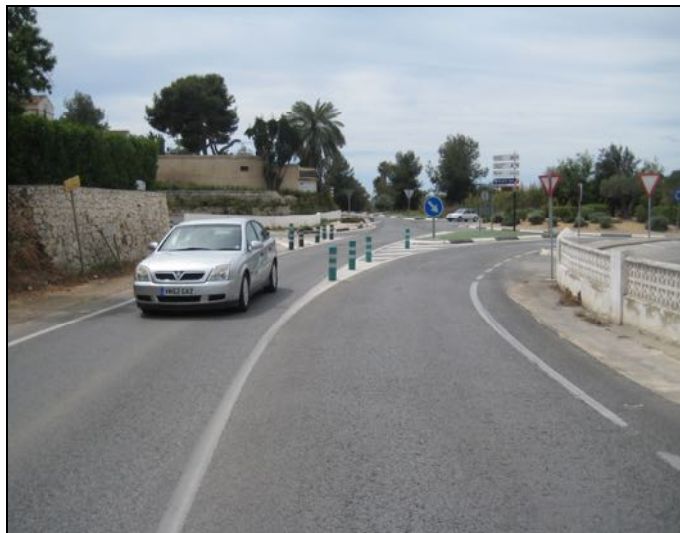
Situación actual con las cuatro balizas H-75 de EVA colocadas.

Se realizaba la reposición de las cuatro balizas cilíndricas de polietileno cada dos meses y medio. Desde marzo de 2012 están colocadas las nuevas balizas de EVA y se encuentran en buen estado hasta la fecha. El hueco entre balizas que se puede apreciar en la foto estaba ocupado por una baliza de polietileno que fue la única que quedaba del balizamiento anteriormente realizado con balizas de polietileno, desapareciendo ésta y quedando únicamente en servicio las de EVA.

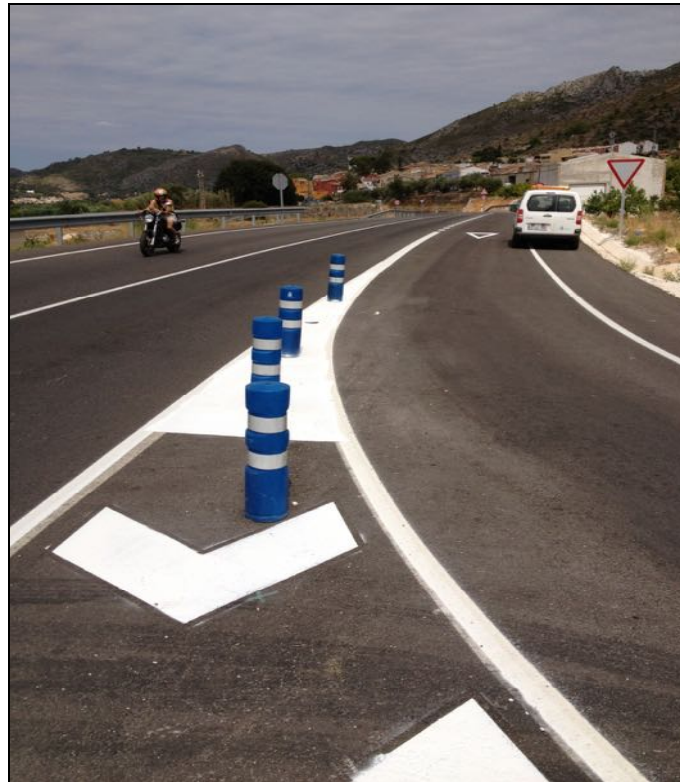
Estado del balizamiento antes de la modificación en julio de 2012.

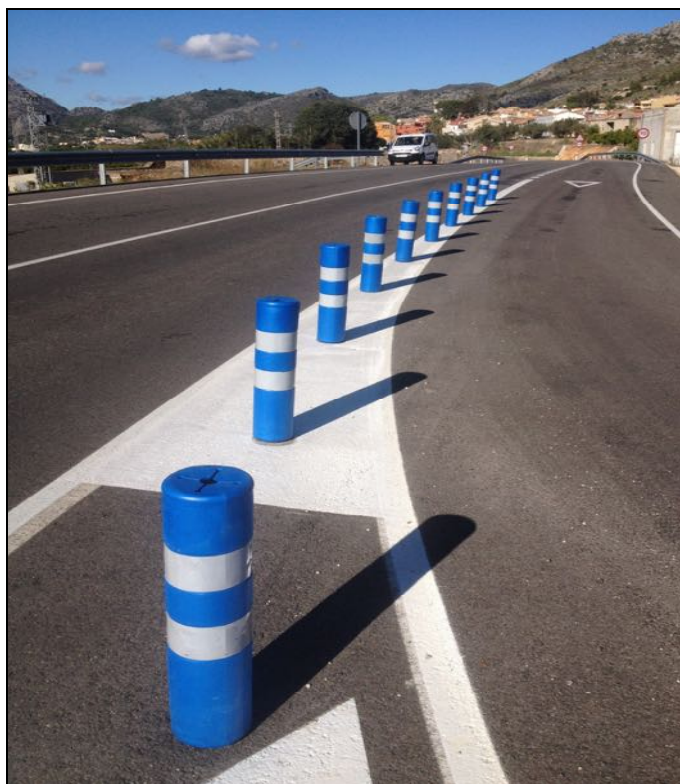
Estado del balizamiento a 6-11-2012 tras la reposición con las balizas de EVA.

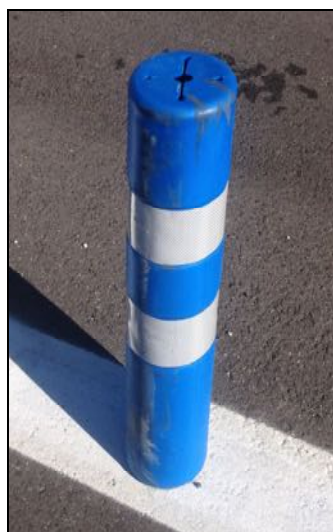
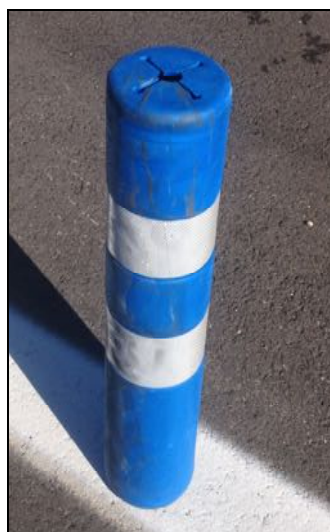
Fotos tomadas el 6-11-2012 donde se pueden apreciar los golpes sufridos por las balizas.

Las once balizas de polietileno se colocaron en mayo de 2012, en julio de 2012 sólo quedaban cuatro, al no cumplir su función por ser insuficientes, se decidió sustituirlas por balizas de EVA. En el periodo de julio a diciembre de 2012, de las once balizas colocadas, se ha sufrido la pérdida de una de ellas.

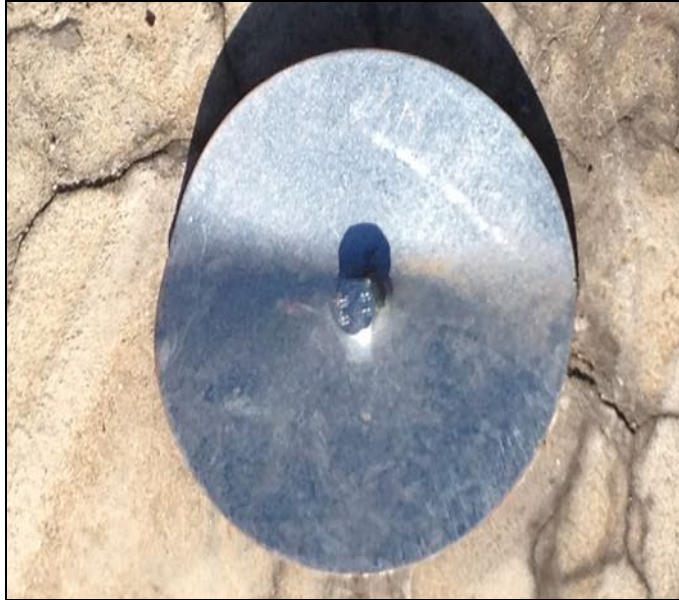
Anclaje de baliza tradicional que queda en la calzada tras ser destruida la baliza.

Como puede apreciarse en la foto, una vez destruidas las balizas, el anclaje de la baliza de EVA no es un peligro por si mismo como si que parece que lo es la chapa del anclaje de la baliza tradicional.

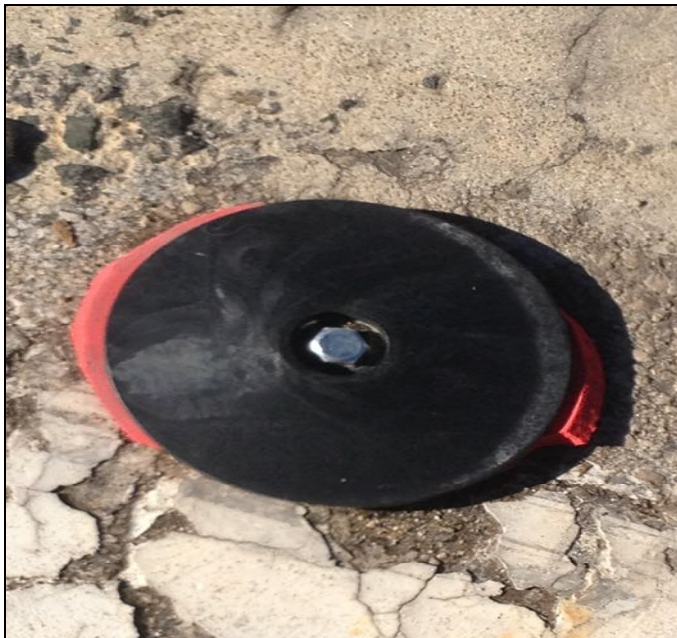
Anclaje de baliza de EVA que queda en la calzada tras ser destruida la baliza.
